MOLTES ESGLÉSIES EN UNA. LA RESTAURACIÓ DE SANT PERE DE LLORÀ (SANT MARTÍ DE LLÉMENA)

LLUÍS BAYONA I PRATS, LLUÍS BUSCATÓ I SOMOZA

Servei de Monuments de la Diputació de Girona

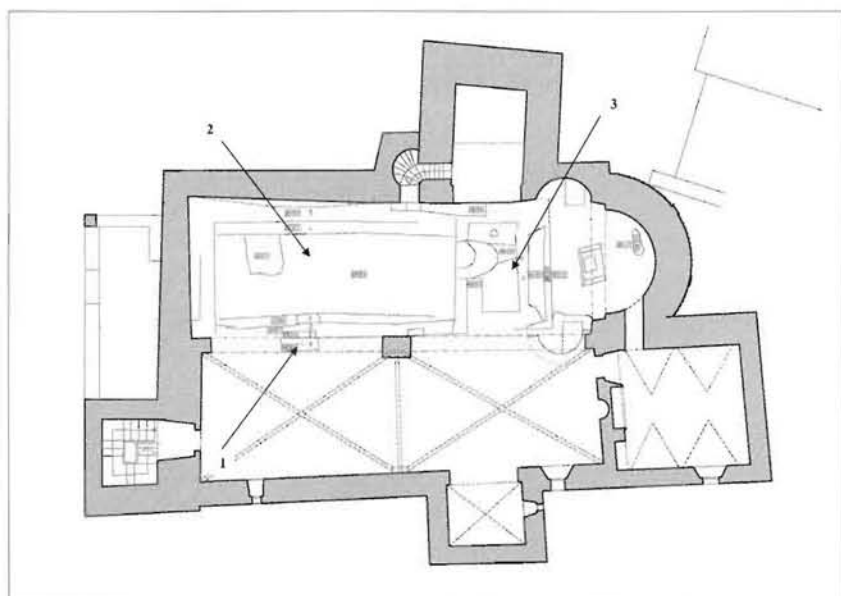
Figura 1. planta general de l'església de Sant Pere de Llorà, on es poden observar les estructures aparegudes sota la nau principal, les quals permeten constatar que es tractava d'una construcció que respon a la tipologia dels edificis de culte preromànics: petites construccions, de planta rectangular, amb la capçalera trapezial o rectangular. L'accés a l'interior es feia per una porta situada a migdia (1), des de la qual es baixava a la nau mitjançant un esglaonat. A més, la nau es dividia interiorment, entre un sector accessible a tots els fidels, vorejat de bancs d'obra (2) i un segon, també subdividit en dos sectors, només pels sacerdots (3). (Planimetria Lluís Prat).

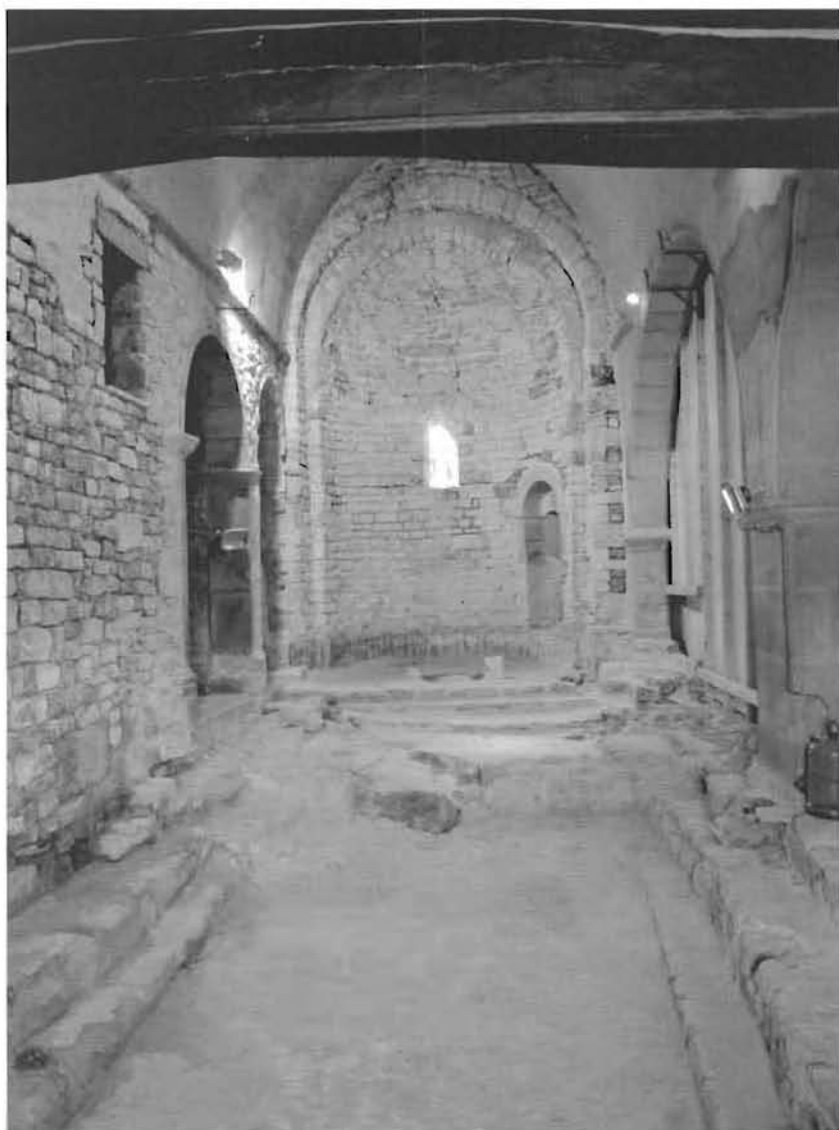
Figura 2. vista general de la nau principal de l'església de Sant Pere de Llorà. S'hi pot observar com sota el paviment actual es conservava, a nivell de circulació, un edifici preromànic que cal situar entorn al segle IX.

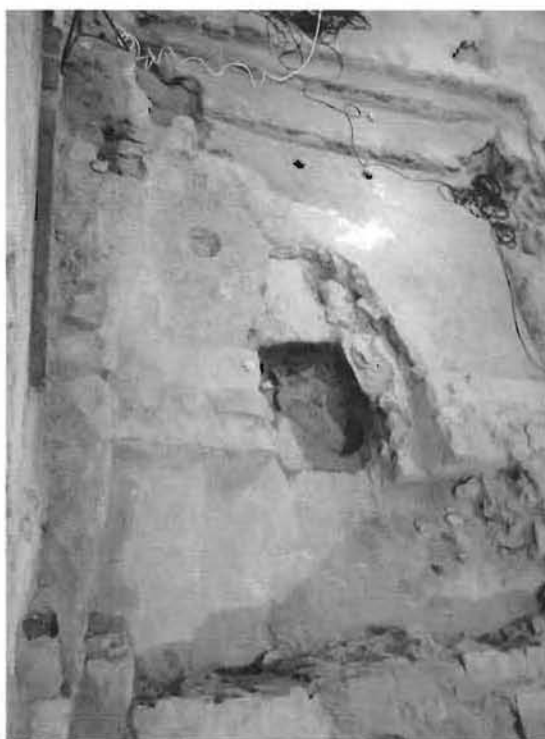
Figura 3. vista parcial de les restes preromàniques aparegudes sota la nau principal de l'església de Sant Pere de Llorà. S'hi pot observar el mur d'obra que separava la nau del presbiteri, parcialment derruïts per una tomba posterior, i els dos esglaons i els forats per sostenir un cancell de fusta que alhora el subdividien en dos sectors clarament delimitats.

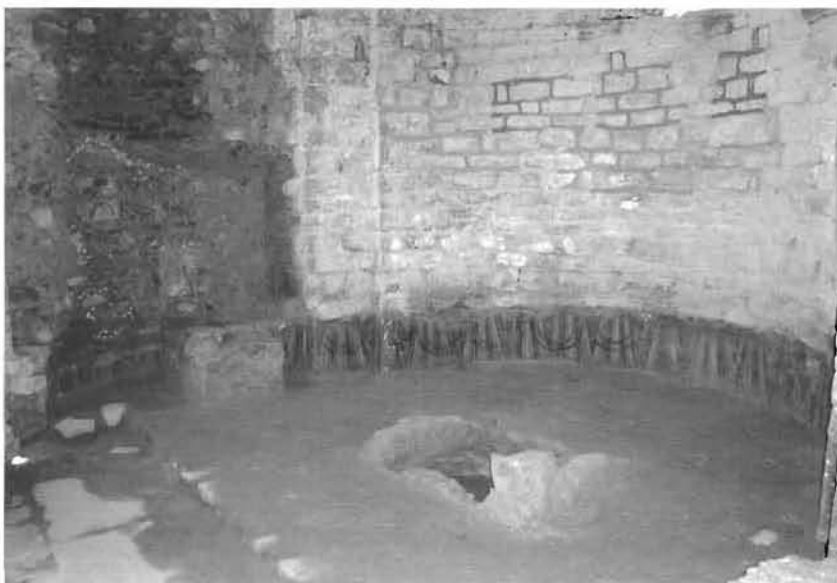
Figura 4. vista general de l'absis de l'església de Sant Pere de Llorà tot just acabat d'excavar. S'hi pot observar com les pintures romàniques es conservaren en el seu nivell inferior, gràcies al fet que quedaren protegides per l'elevació del nivell de terra, mentre que en l'absidiola nord aquesta conservació es degué al fet que fou parcialment paredada durant unes obres de reforma d'època moderna.

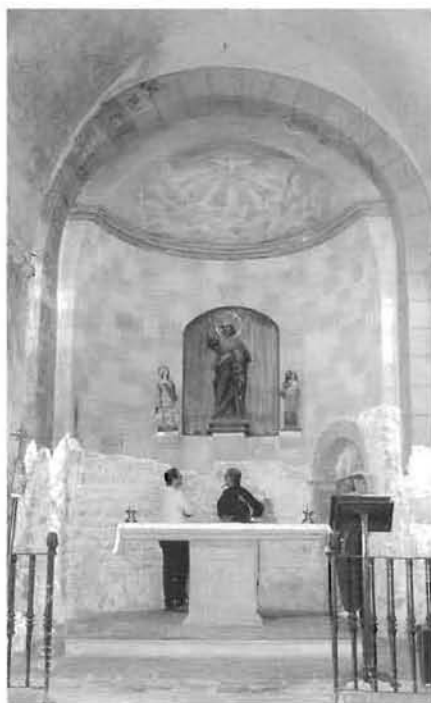
Figura 5. primer pla de l'absis de l'església de Llorà en iniciar-se les obres de restauració. Hom hi pot observar com aquestes s'iniciaren per un repicat de parets que posà al descobert, però també malmeté i destruí les restes pictòriques romàniques que fins llavors havien restat conservades sota la capa de guix. Malauradament, les restes aparegudes foren considerades poc importants i el repicat de l'absis continuà fins que s'eliminà tota la capa de guix que el cobria.

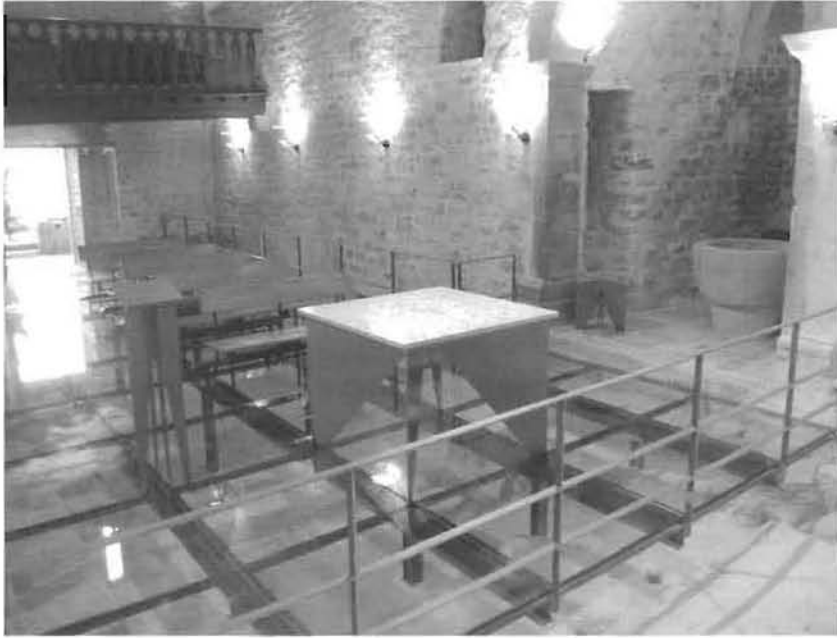
Figura 6. vista parcial de la nau principal de l'església de Llorà un cop finalitzades les obres de restauració. Les restes preromàniques s'han deixat a la vista mitjançant un terra de vidre sostingut per una estructura metàl·lica. A més, s'ha avançat l'altar per tal de permetre una visió general de les pintures romàniques de l'absis.

Així doncs, el nou projecte de restauració havia de conjuntar la conservació de les diverses restes aparegudes, amb les activitats pròpies del culte religiós que encara té l'edifici. Per això, es decidí instal·lar una estructura metàl·lica elevada per sobre del paviment de l'edifici més primitiu. En concret, aquesta s'estén des de les absidioles fins a l'entrada de la nau principal i serveix de suport a un paviment de vidre laminar que s'ajusta a la quadrícula formada per l'estructura d'acer d'oxidació controlada. A la porta d'entrada s'hi ha instal·lat un cancell de vidre, format per dues targes laterals fixes, dues portes i un sostre també de vidre, per permetre que tot l'interior de l'edifici sigui visible des de l'exterior. A més, per facilitar la visió de les pintures de l'absis, l'antic presbiteri ha quedat sense cobrir, raó per la qual ha calgut fer un nou altar més avançat que l'original, de vidre i metall.
