# LA PRESERVACIÓN DE LOS VALORES DOCUMENTALES DE LOS MONUMENTOS MILITARES: LA TORRE DE L'ÀNGEL DE PONTÓS, LAS DE SANT MIQUEL DE GIRONA I LAS DE SANT FRANCESC DE OLOT.\*

**Lluís Bayona i Prats.**

Arquitecto. Servei de Monuments de la Diputació de Girona

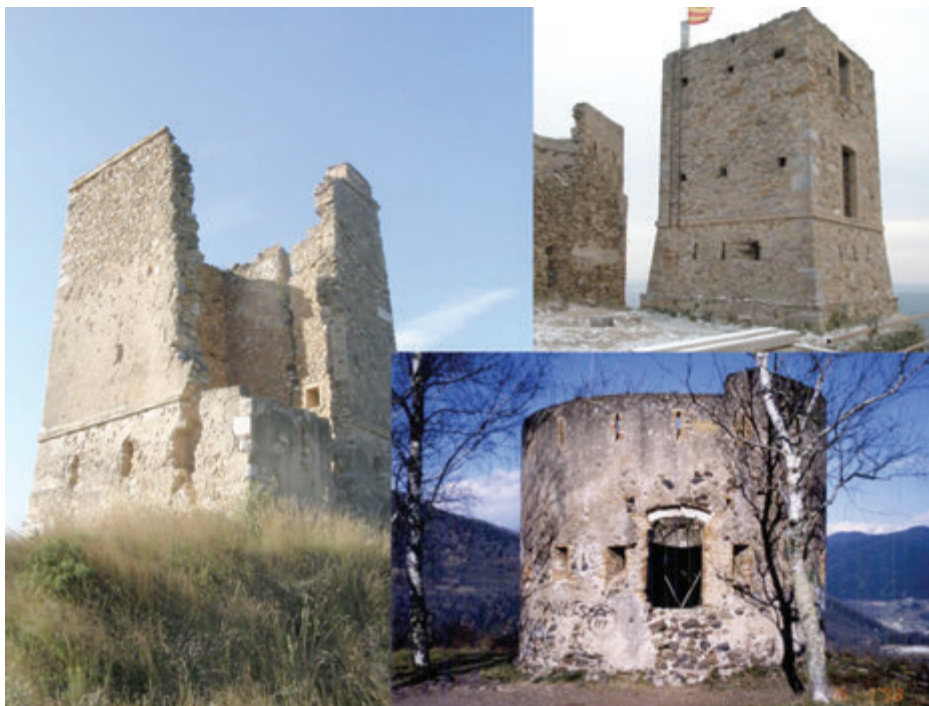
Figura 1: Vista general de las torres de telegrafía óptica de Sant Miquel y Pontós y de una de las fusileras de Sant Francesc, antes de realizarse la intervención restauradora.

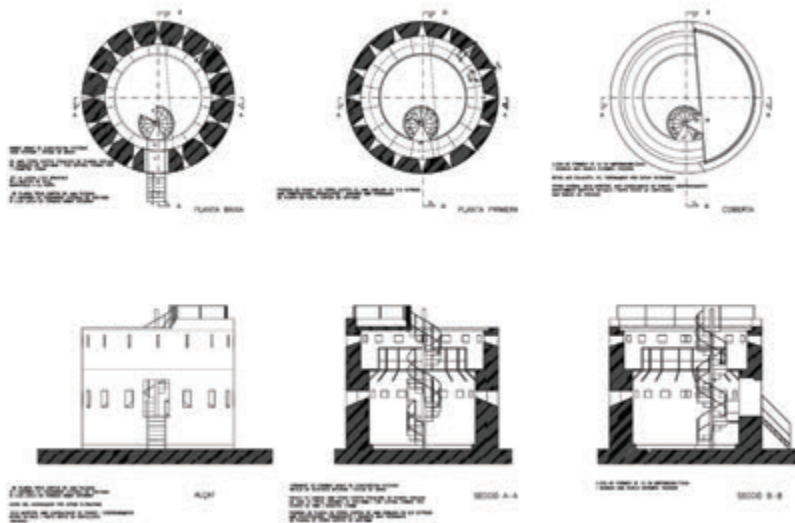
Figura 2: Plantas y alzados del proyecto de restauración las torres fusileras de Sant Francesc. En ellas se puede observar como se ha optado por mantener el conjunto como un espacio abierto, recuperando los diferentes niveles originales y haciendo accesible su visita.

Cuando se inició la intervención las dos presentaban un aspecto ruinoso, ya que habían perdido sus estructuras horizontales y accesos. Sus muros presentaban graves problemas de filtración de agua y humedad. No obstante, aún se conservaban testimonios claros de su proceso de construcción.

En este caso concreto, la intervención realizada fue únicamente facilitar la accesibilidad a cada uno de los niveles de la torre. Se valoró que la visita tenía que ser al aire libre, ya que si se reponían las estructuras horizontales, que separaban el primer nivel de aspilleras del segundo, se podrían provocar problemas de limpieza y ocupaciones indeseables de los espacios cerrados. Por este motivo se hizo un acceso interior formado por una escalera de caracol, que permite bajar al nivel inferior de la torre, salir a un primer nivel donde hay un paso perimetral que resigue las aspilleras inferiores, y subir a una terraza que, de igual forma que el original, solo se ha cubierto parcialmente.

Finalmente, los paramentos de los muros se han conservado tal como se encontraban en el momento de efectuar la intervención. Se han mantenido las aspilleras, los agujeros donde se situaban las vigas de los diferentes niveles de circulación y los de la tarima inferior que permitía acceder al primer nivel de aspilleras. La única actuación que se ha realizado es su consolidación, sobre todo en sus coronamientos, para evitar la filtración de aguas pluviales.

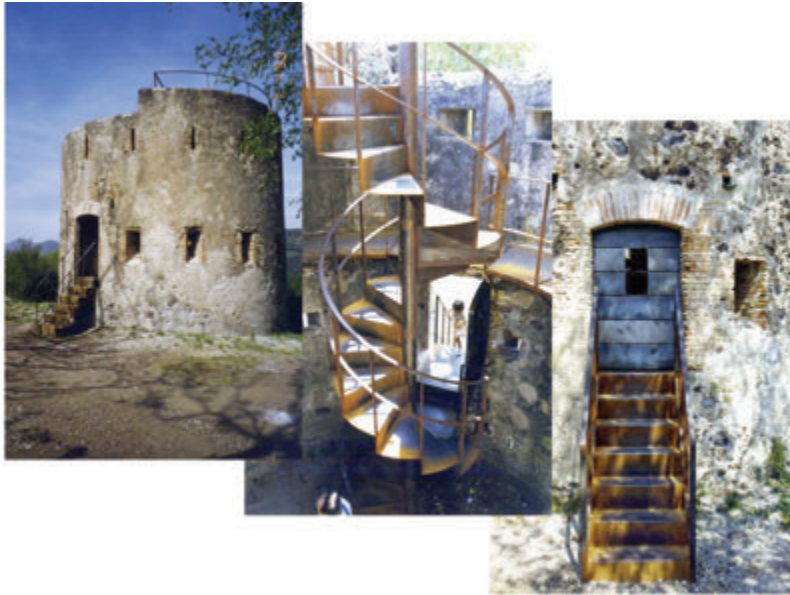
Figura 3: Interior de una de las torres de Sant Francesc una vez restaurada. En ella podemos observar como el acceso a los diferentes niveles de la torre se efectúa mediante una escalera de caracol metálica y recuperando un nivel de circulación perimetral (pasarela), que permite acceder a los diferentes espacios de la torre.

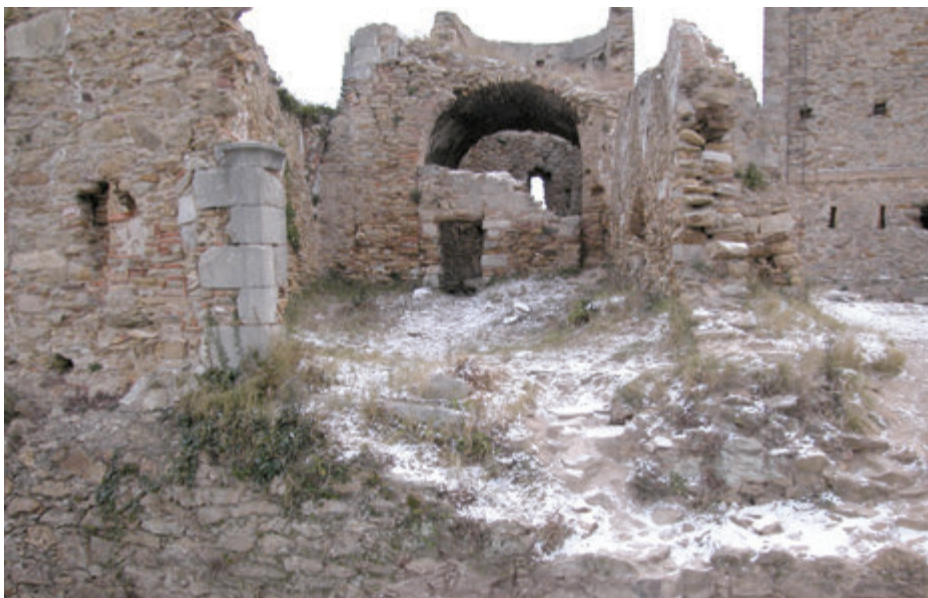
Figura 4: Vista general de la torre de las torres de telegrafía óptica de Sant Miquel antes de su restauración. En ella podemos observar el estado de ruina total que presentaba la ermita reconvertida en torre militar (izquierda de la imagen), la civil (solo visible parcialmente a la derecha) y el foso que las rodeaba, lleno de escombros y plantas.

El estado del momento al iniciar la intervención restauradora era de gran deterioro. Sólo se conservaba, parcialmente, la cubierta de la nave de la iglesia y las paredes, medio derruidas, del resto de los edificios. Las obras se concentraron en consolidar los restos existentes, respetando en lo posible su estado, sin complementarlos. También se efectuaron pequeñas intervenciones arqueológicas: el vaciado de las cisternas, del foso y de la parte inferior de la iglesia de las ruinas que los cubrían. Durante estas excavaciones no aparecieron materiales arqueológicos que permitiesen datar el conjunto, ya que se encontraba muy arrasado.

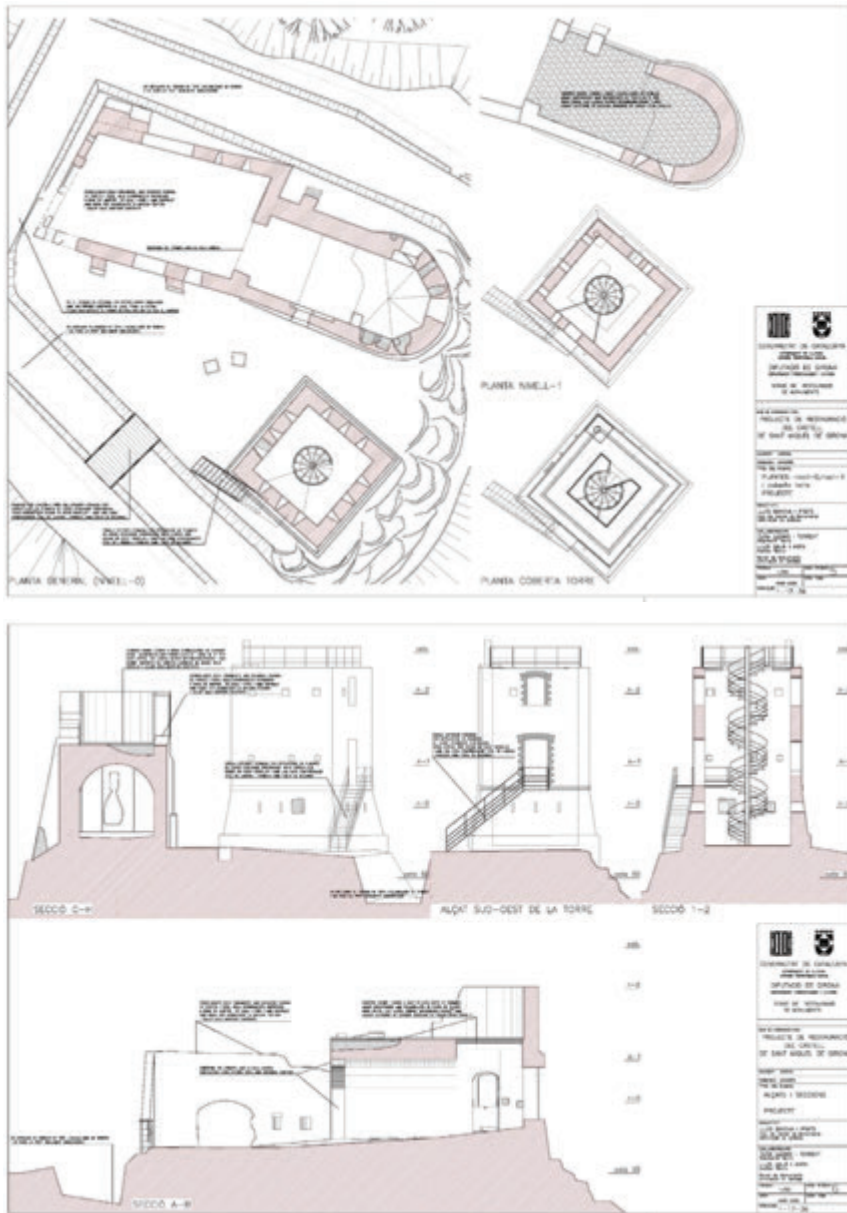
Figura 6: Plantas y alzados del proyecto de restauración de las torres de telegrafía óptica de Sant Miquel (Girona). Básicamente, este consistió en despejar de ruinas el conjunto, consolidar los restos existentes y adecuarlos para su visita, mediante la construcción de escaleras de acceso y pasarelas. Estos elementos se construyeron con materiales ligeros (hierro corten y madera) para reducir su impacto visual.

En la torre de la línea general se ha adecuado un acceso exterior hasta la puerta de entrada original, que se encontraba situada en el primer piso, a pesar de la contradicción que suponía tener la entrada por el lado que daba al foso. Interiormente, se da la posibilidad al visitante de acceder a la cubierta de la torre, que ha sido adaptada como mirador, o bajar a la planta inferior. Los materiales utilizados para formar estos accesos son elementos de hierro de oxidación controlada, tipo corten, y madera.

En el foso, que estaba cubierto de ruinas y vegetación, se ha procedido a su limpieza, a la vez que se ha colocado un pequeño puente. Éste no se encuentra en el acceso original, a los pies de la iglesia, ya que ello habría supuesto un problema insalvable para la visita del conjunto.

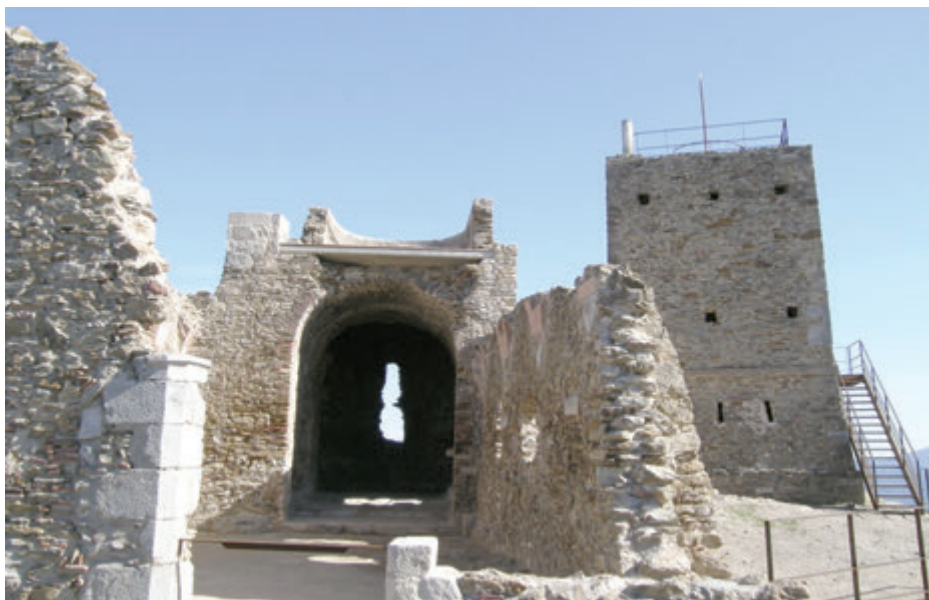
Figura 7: Torres de Sant Miquel una vez acabada la restauración. En primer plano se puede observar la ermita del siglo XV, reaprovechada como torre militar. Al fondo a la derecha a parece la civil.

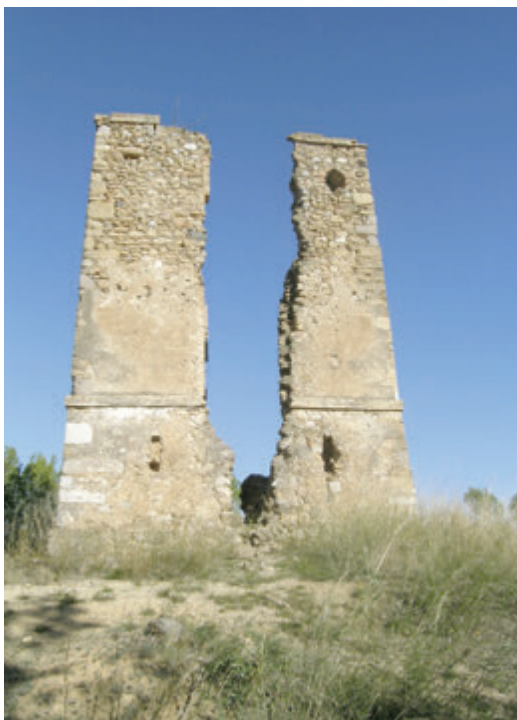
Figura 8: Vista de la torre de l'Àngel de Pontós. En el momento de iniciar la intervención la torre se encontraba abierta por sus cuatro costados, a causa de la extrema elasticidad del terreno y de la caída de los pisos interiores que la grapaban, de forma que en la imagen aparece totalmente arruinada.

Al iniciar la restauración la torre presentaba un estado general de ruina, con su esquina noroeste derruida y grandes grietas verticales en todas sus fachadas. El origen de estas patologías se debe buscar en el terreno sobre el cual se yergue la construcción. Este es un pequeño montículo (146 metros s.n.m.) formado por una base arcillosa muy plástica y expansiva, que se originó por la erosión de los terrenos que lo envolvían. A esto cabe sumar que el edificio no contaba con ningún tipo de cimentación. Fue construido directamente sobre el suelo. Por estos motivos, una vez que desapreciaron los pisos interiores, que grababan y daban estabilidad al conjunto, toda la estructura pasó a ser inestable.

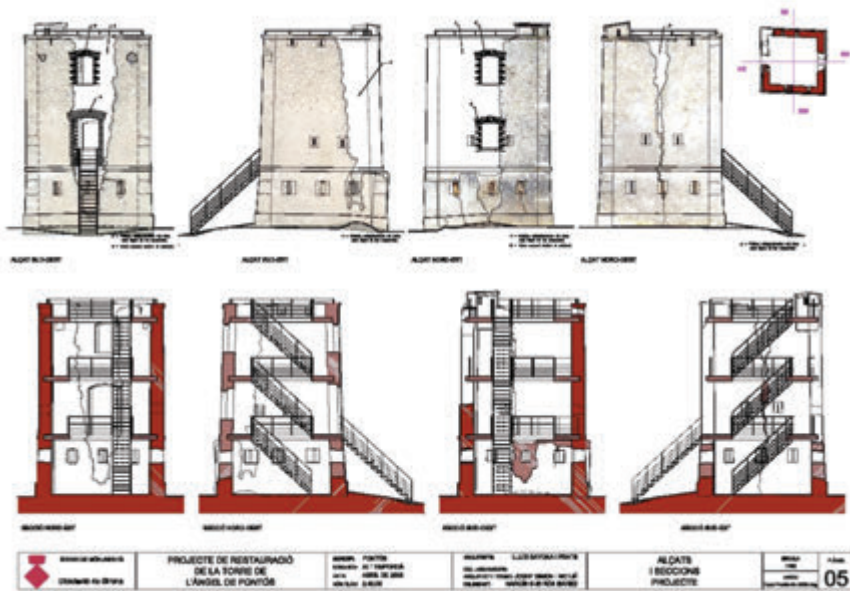
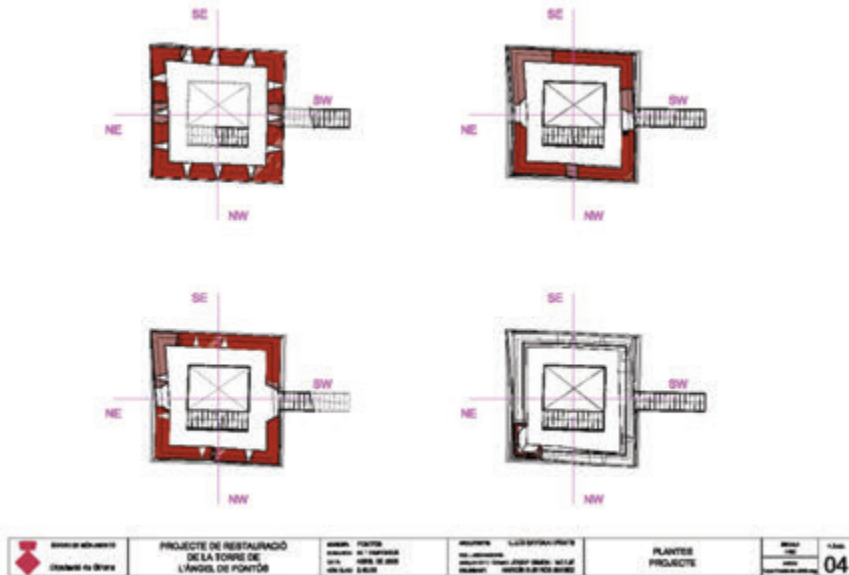
Figura 9: Plantas y alzados del proyecto de restauración de la torre de telegrafía óptica de l'Àngel (Pontós). La actuación restauradora consistió en despejarlo de ruinas, recuperar los volúmenes de las paredes y los pisos de la construcción, para grapar sus muros y evitar el colapso de la construcción. Una vez consolidada la torre se adecuó para la visita, mediante la construcción de escaleras y accesos.

Una vez decidido el proyecto, se procedió a recrear los tres niveles de paso originales de la torre civil, rebajando mínimamente el nivel superior, para poder así mantener las aspilleras construidas en 1855. A la vez, estos niveles han servido para ligar las paredes, dando rigidez a la estructura y haciéndola unitaria. También se ha variado el sistema de acceso. En origen la escalera era de madera y estaba situada en un lateral de la torre, adosada a la pared. Pero ahora al dejarse la torre abierta por el centro, la escalera se sitúa en un lateral de este espacio. Con esta medida se combina la existencia de un acceso con la posibilidad de moverse en cada nivel, a través de un paso perimetral, con lo cual se puede ver fácilmente el volumen de la torre. Así se consigue hacerla visitable y, a la vez, que el público pueda acceder de una forma cómoda a la parte superior y disfrutar de las mismas vistas que tenían los servidores de la línea en el siglo XIX, desde cada aspillera, ventana o rincón de la torre.

Los materiales utilizados en la restauración han sido las mismas piedras y ladrillos procedentes de los escombros, utilizando tanto cal hidráulica como mortero. También se ha utilizado cal amarada como material para realizar un rejuntado parcial de las paredes conservadas, ya que originalmente estas iban arremolinadas. Finalmente, se han limpiado las fachadas con una proyección de silicato de aluminio, que ha permitido conservar su patina de estas y los restos de morteros que se conservaban. La ligazón estructural, como ya se ha comentado, se ha realizado con el anclaje de tres losas de hormigón armado en los tres niveles. Les barandillas y escaleras se han hecho con hierro corten de oxidación controlada y madera, de forma ligera, para evitar el impacto visual y contrastar con la masa de la torre.

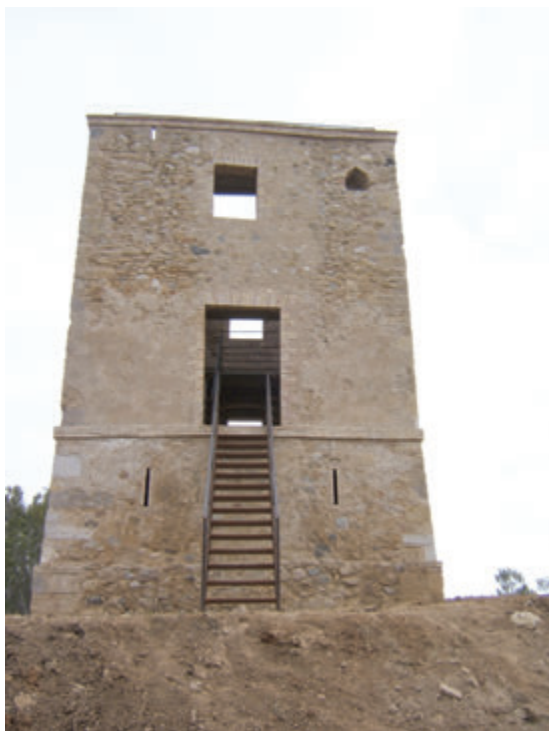
Figura 10: Vista general de la fachada principal de la Torre de l'Àngel una vez restaurada. Para acceder al conjunto se ha optado por construir una escalera metálica, que imita la original de madera.
