Restauració i condicionament de les termes romanes de Caldes de Malavella

LLUÍS BAYONA I PRATS I LLUÍS BUSCATÓ I SOMOZA

Servei de Monuments de la Diputació de Girona¹

Quaderns de la Selva, 23 (2011), 231-248

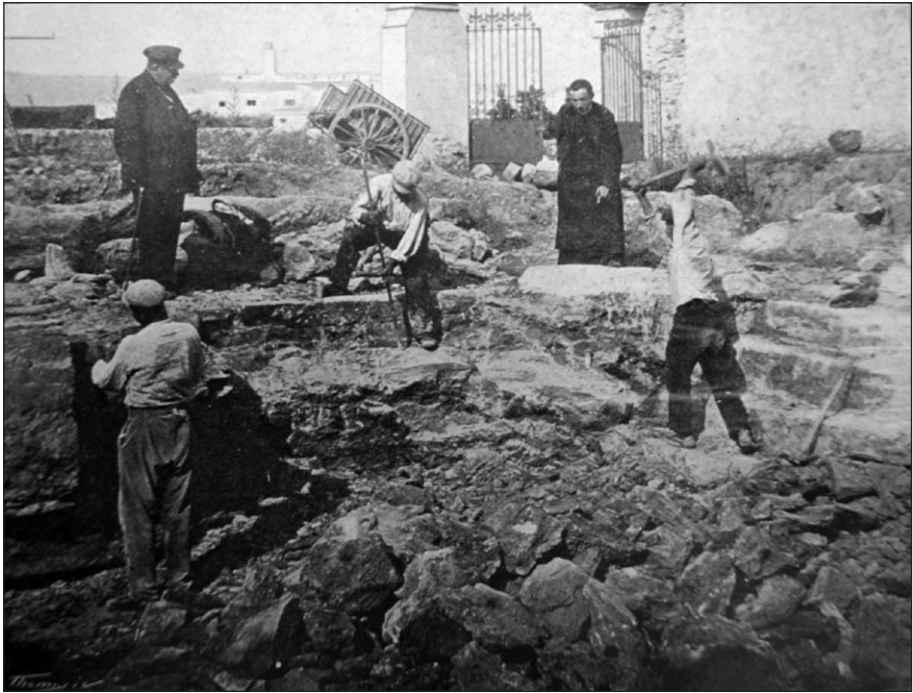
Vista parcial de les tasques d'excavació de les termes feta per Norbert Font. La important capa de sediment calcari que s'havia dipositat sobre les restes obligà a excavar el conjunt termal a barrinades i cops de mall.

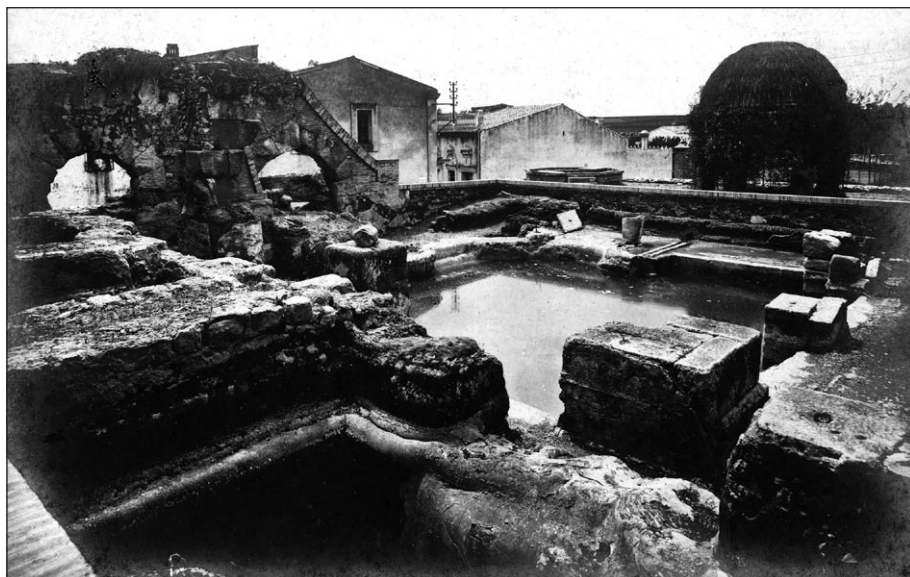
Vista general de les termes romanes després de la intervenció feta als anys vint. Hi podem observar com es va bastir una font coberta per una glorieta vegetal, des de la qual sortia l'aigua que omplia de nou la piscina romana.

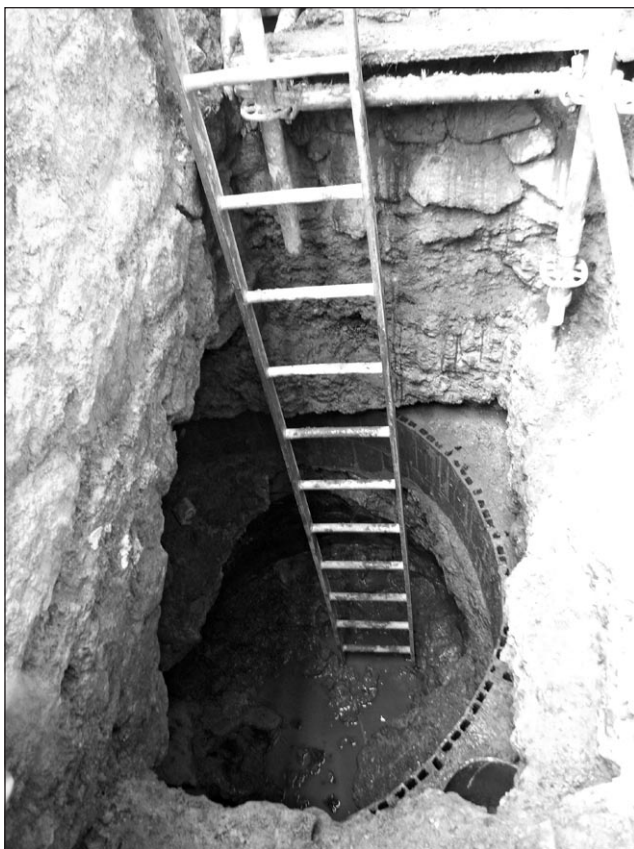
Primer pla de la construcció d'una de les sabates de formigó que havien de sostenir la coberta. L'extrema plasticitat del terreny obligà, en algun cas, a enfonsar els fonaments de les sabates de formigó diversos metres per trobar un terreny prou sòlid on fonamentar-les, atès que el subsòl, sobretot a la zona nord-est, estava format per capes de sediment calcari i bosses de fang distribuïdes de forma irregular.

de les termes. Òbviament, la realització d'aquests fou el punt més complicat de l'obra, ja que calia fer perforacions de diàmetre considerable en diversos llocs, sobre murs d'època romana. L'actuació, doncs, fou una veritable obra de rellotgeria, realitzada amb èxit pels membres de la brigada del Servei de Monuments (es va considerar que la fragilitat de les estructures requeria una mà d'obra molt especialitzada i controlable). Finalment, es feren setze bases (dotze sabates i quatre perforacions); dotze a l'entorn de la part central del conjunt i quatre a cadascun dels angles de la piscina. En el cas de les sabates, aquestes ocupaven una superfície considerable, i tenien una fondària teòrica de menys d'un metre. Les mides, però, variaven segons la solidesa i estabilitat del subsòl. Per exemple, les sabates de fonamentació que s'hagueren d'obrir a la cantonada nord-est de les termes foren les més problemàtiques, ja que el terreny estava format per un estrat argilós molt flonjo i humit, que en algun cas obligà a buscar terreny estable per fonamentar l'estructura a diversos metres de fondària.

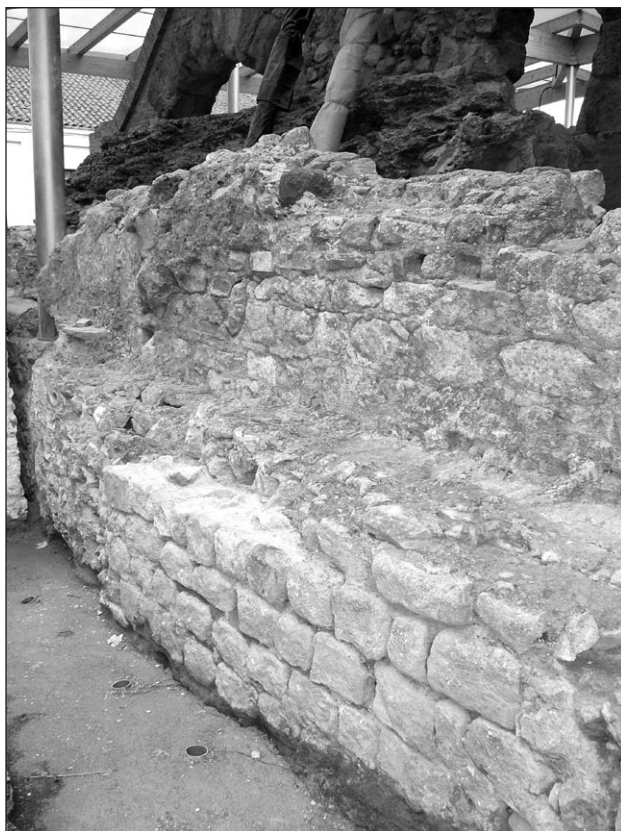
Mur exterior de les termes republicanes, aparegut en el moment d'eliminar el mur construït a principis del segle XX. Està format per grans carreus de pedra perfectament alineats. Es conserva gràcies al fet que l'extrema plasticitat de la zona obligà els constructors romans a aprofitar les estructures precedents com a fonamentació, per assegurar així l'estabilitat del nou edifici.

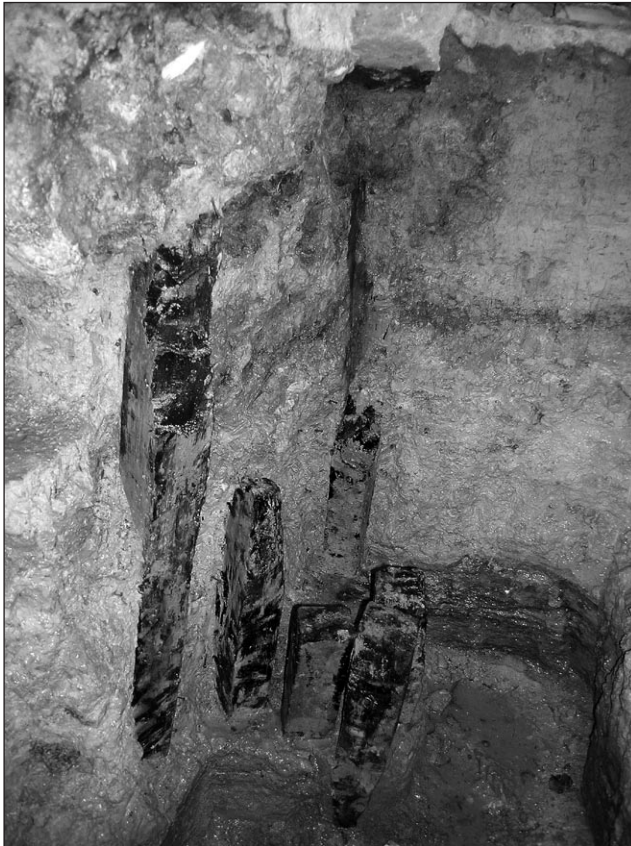
Pilonatge romà localitzat durant la construcció d'una de les sabates de fonamentació. La humitat del terreny féu possible la conservació d'aquests elements, que han permès comprovar la gran obra de fonamentació que s'hagué de fer en aquest sector per poder bastir les termes en època romana.

En primer lloc, ha posat al descobert la sorprenent estratigrafia del terreny sobre el qual s'assenta l'edifici termal. De fet, de les dades recopilades durant aquesta actuació es dedueix que, originàriament, sota de l'actual estructura de les termes degué existir una mena de bassa on s'acumulava l'aigua procedent del proper brollador. Aquí, per decantació, s'anaren solidificant capes calcàries que, de mica en mica, formaren el futur turó de Sant Grau. Aquestes capes eren, però, molt variables, de manera que algunes amb prou feines feien uns centímetres. A més, entremig d'aquestes quedaren importants bosses de fang, de manera que el terreny damunt el qual es bastiren les termes és extremadament plàstic i inestable. Aquesta plasticitat va obligar els constructors a realitzar una important obra de fonamentació. Concretament, això s'ha pogut constatar amb la descoberta d'un pilonatge d'època romana a l'angle nord-est de l'edifici. Aquest estava format per set pilons de fusta de secció quadrada i acabats de punta, que s'han conservat parcialment mercès a la humitat del terreny. Aquesta important actuació prèvia, però, no evità que l'edifici patís moviments al llarg de la seva vida, ja que dues escalinates laterals (la nord i la sud), presenten clars senyals d'enfonsament al centre, just allà on es recolzaven els pilars centrals que sostenien el sostre de l'edifici.

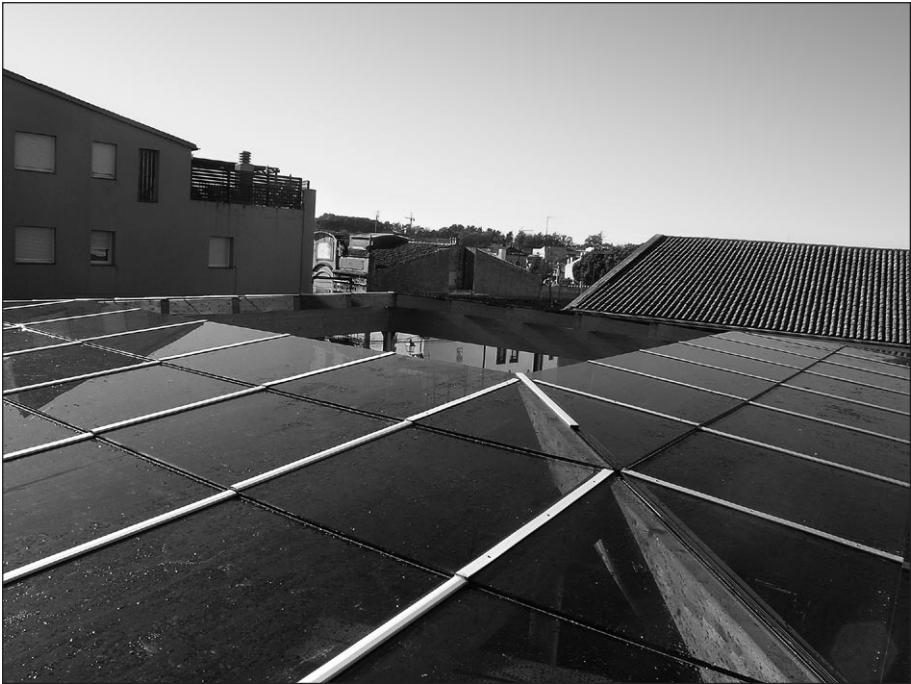
Vista general de la coberta de les termes un cop instal·lada. Aquesta està formada per una estructura de fusta recoberta de peces vidre laminar, que protegeix el conjunt però l'emmaskaren.

Finalment, un cop acabades aquestes tasques preliminars es va passar a la construcció de la coberta. La instal·lació d'aquesta fou relativament ràpida, atès que els pilars i els vidres s'havien preparat amb antelació. Així doncs, en primer lloc s'instal·laren els setze pilars metàl·lics que l'havien de sostenir, i després, al damunt, es col·locà una estructura de fusta. Per acabar, la part superior es cobrí

amb peces de vidre laminar amb filtre solar, que protegeixen el conjunt i alhora no l'emascaren, atès que permeten el pas de la llum solar.

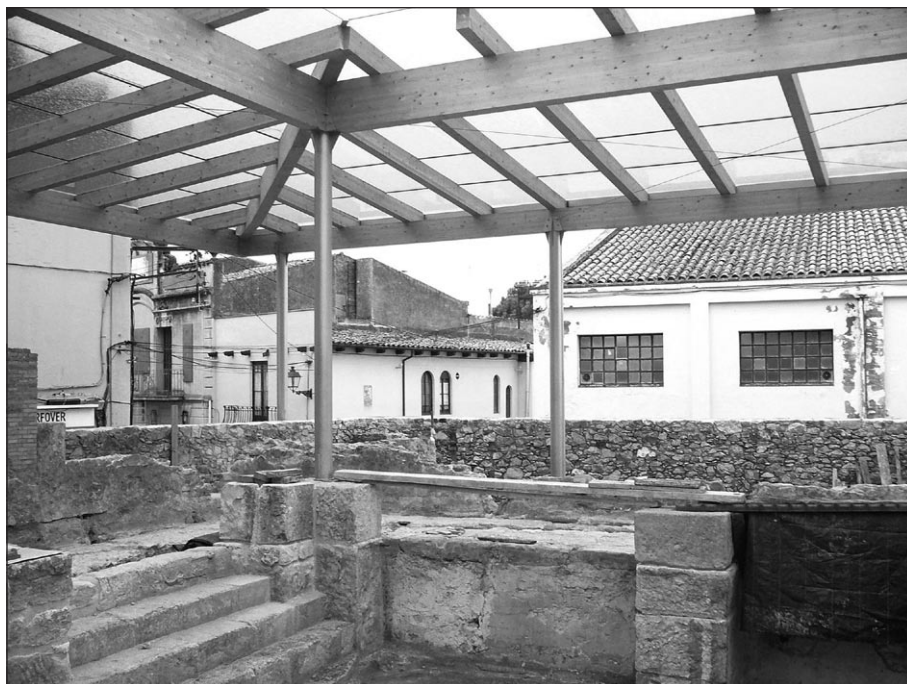
Vista parcial de la coberta de les termes romanes, amb la qual es pretén protegir el monument de la pluja i les humitats que estaven malmetent les restes i amenaçaven amb produir-ne la desaparició total.
