# LA PRESERVACIÓN DE LOS VALORES DOCUMENTALES DE LOS MONUMENTOS MILITARES: LA TORRE DE L'ÀNGEL DE PONTÓS, LAS DE SANT MIQUEL DE GIRONA I LAS DE SANT FRANCESC DE OLOT.\*

**Lluís Bayona i Prats.**

Arquitecto. Servei de Monuments de la Diputació de Girona

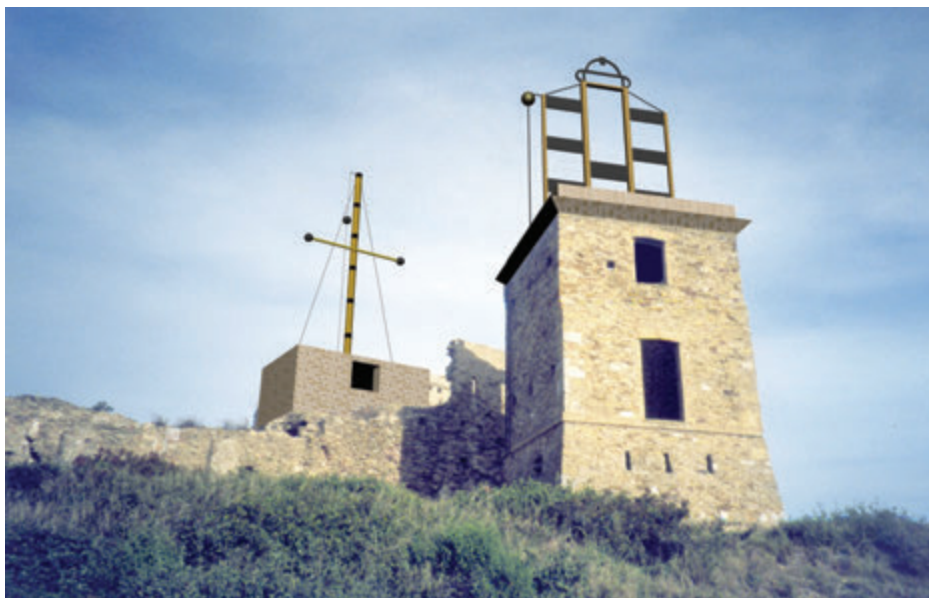
Figura 5: Reconstrucción hipotética de las torres de telegrafía de Sant Miquel durante su período de funcionamiento. En ella podemos observar como el aparejo de la torre militar, construido sobre una antigua ermita del siglo XV, es más ligero i simple que el de la civil. De hecho, este estaba formado por siete planchas, una de ellas móviles, sostenidas por bastidores, que pesaban más de 1.000 kg.
